Kompetenzzentrum Metall

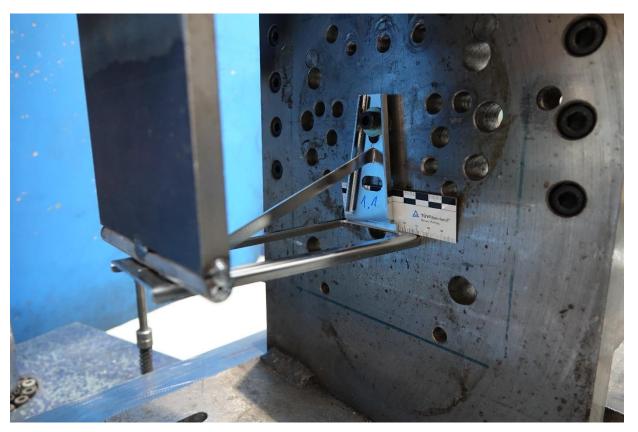
Bild 1. Winkel 1.1 vor Belastung in der Prüfmaschine.

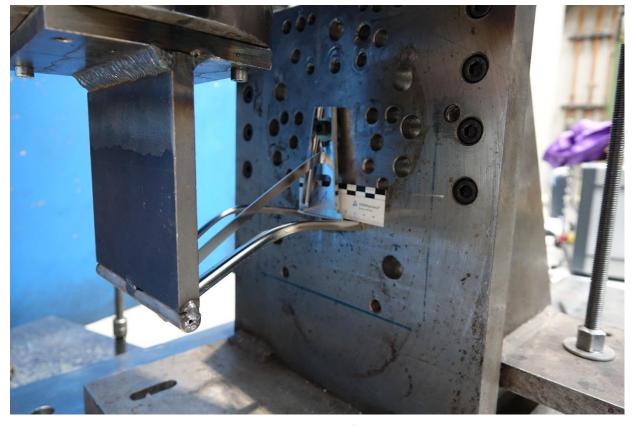
Bild 2. Winkel 1.1 nach der Belastung in der Prüfmaschine.

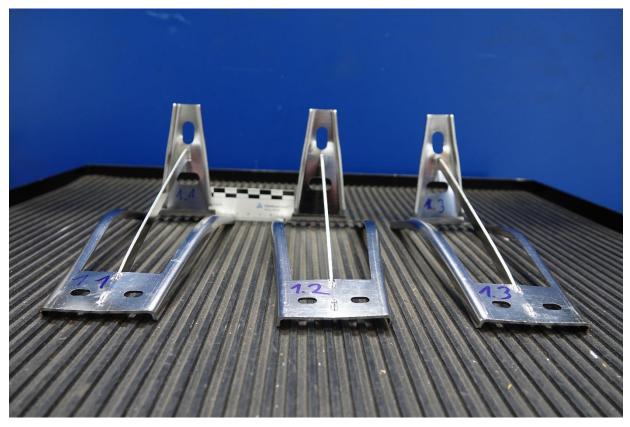
Bild 3. Winkel 1.1 bis 1.3 nach der Belastung.

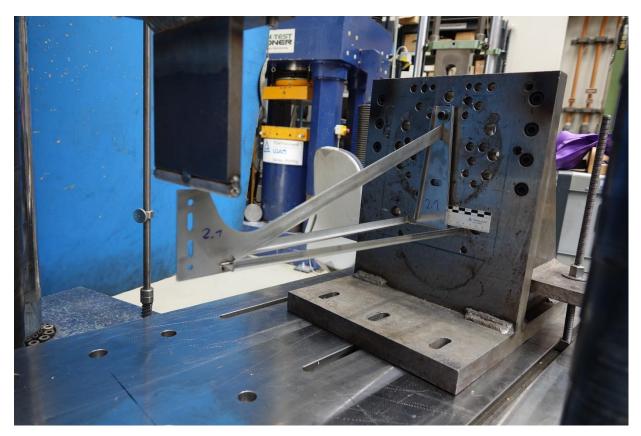
Bild 4. Winkel 2.1 vor Belastung in der Prüfmaschine.

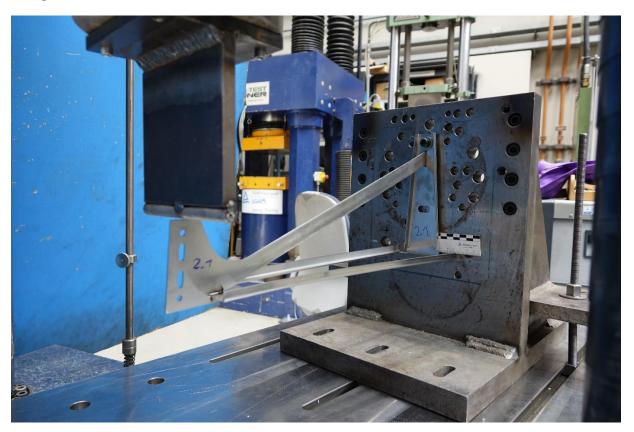
Bild 5. Winkel 2.1 nach der Belastung in der Prüfmaschine.

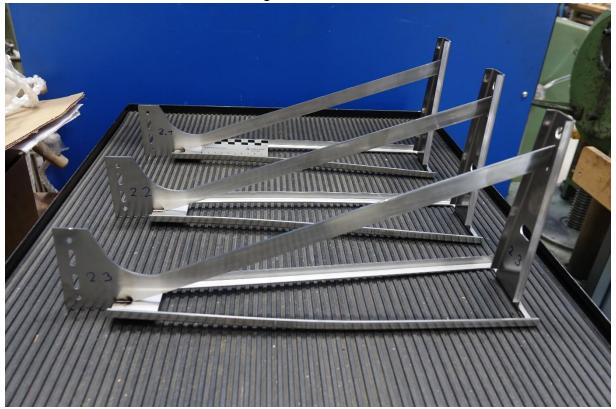
Bild 6. Winkel 2.1 bis 2.3 nach der Belastung

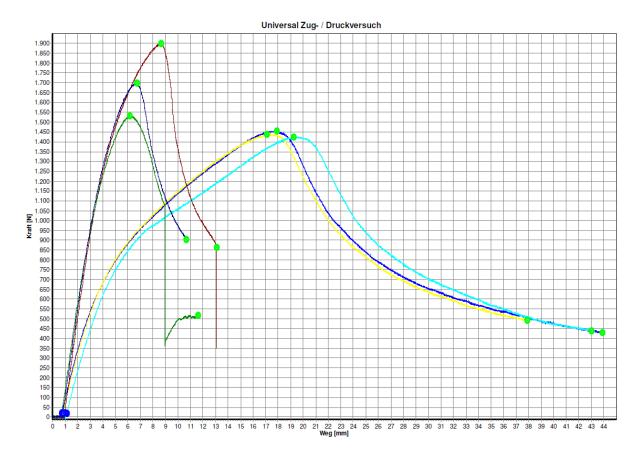
Bild 7. Kraft – Weg - Diagramme der Belastungsversuche
